Reparatur einer **Schalenfläche**

Variante 1: Operation durchs „Nasenloch“.

Variante 2: „Nasenlochmethode“ mit Klebeleiste.

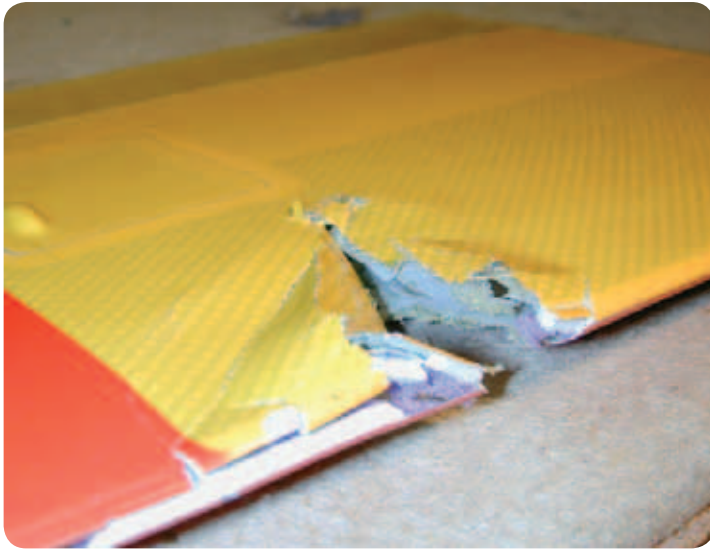
So sieht eine Pike-Superior-Tragsfläche an der Unterseite aus, wenn der Pilot einen Baum übersehen hat.

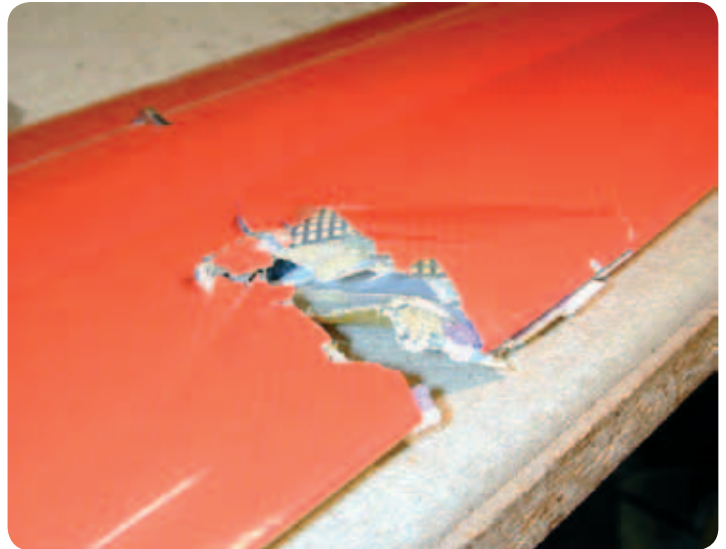
Und so sieht die Oberseite aus. Nicht gerade schön, aber mit der richtigen Methode durchaus reparierbar

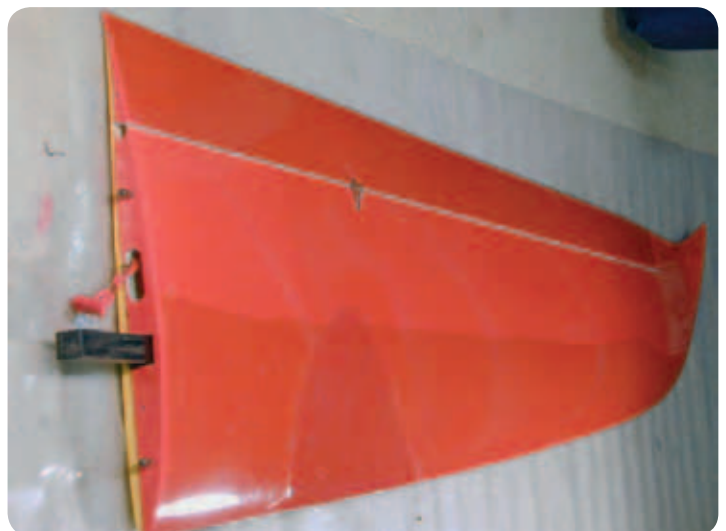
Die Reparatur ist vielleicht nicht ganz 100%ig geglückt, aber der Flieger fliegt wieder und das ist die Hauptsache.

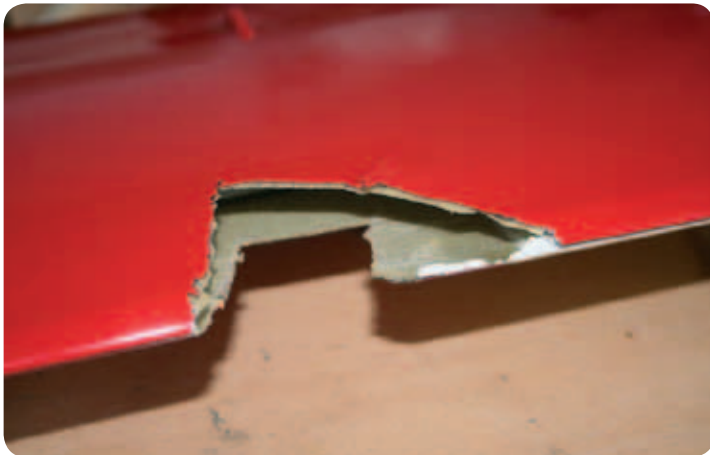
Die Schadensbilder gleichen sich in der Regel und das Problem bleibt immer dasselbe.

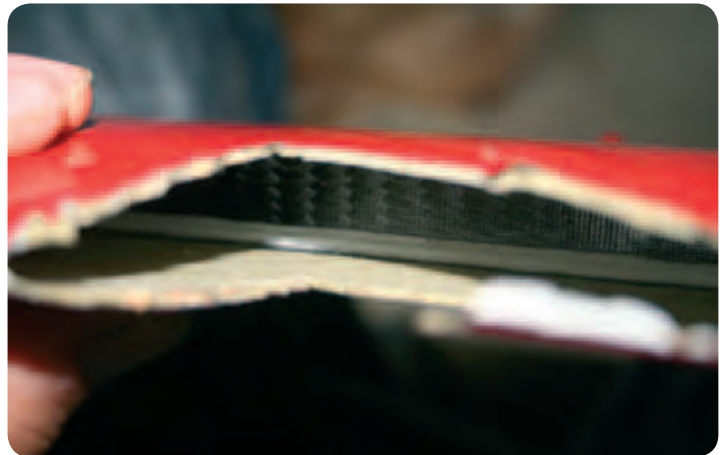
Auch hier muss der Holm gut kontrolliert werden. Allfällige Schäden am Holm können die ganze Reparatur innert Sekunden zunichte machen.

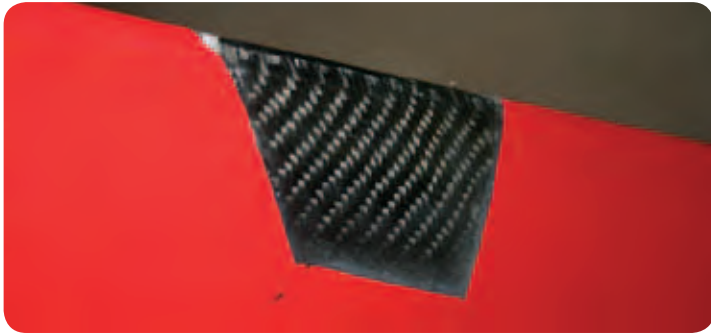
Die Oberfläche sieht sehr gut aus. Die Kante wird mit etwas Mumpe aufgefüllt. Man sieht es an den grauen Schlieren am Rand. Später, wenn die andere Seite auch hergestellt ist, braucht man nur noch einmal nass schleifen und kann mit dem Lackieren beginnen.

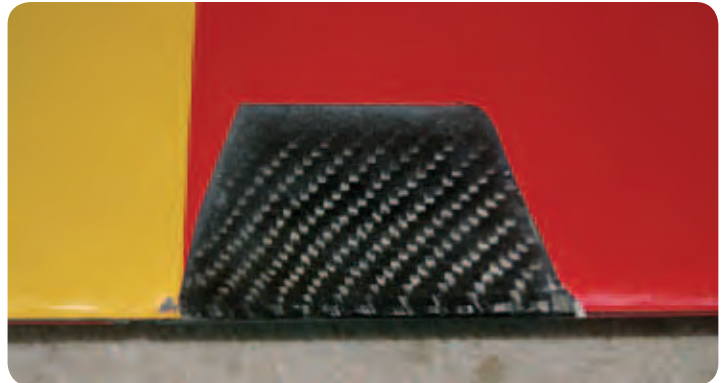
Hier nun das Endprodukt. Es fehlt nur noch der Finish und etwas Farbe.
